DE CHORUS-HOEVE

Drs. R. C. Hekker

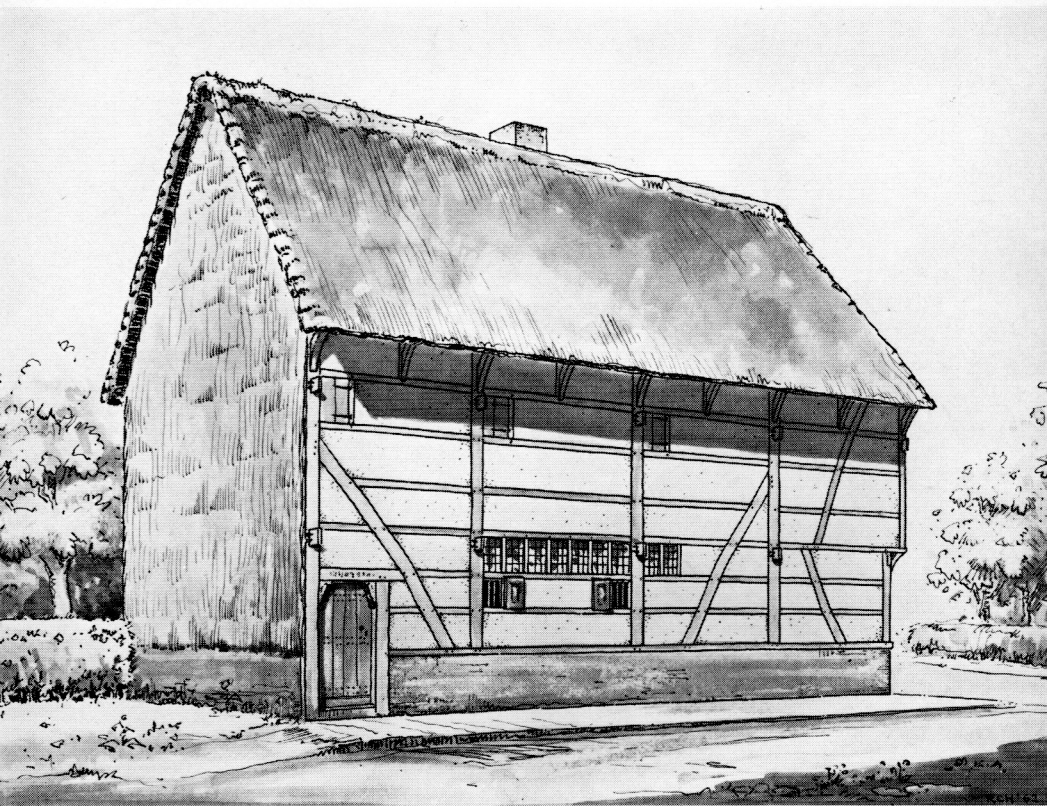
Bij nauwkeurig onderzoek blijkt echter, dat het gevelskelet geen ingrijpende wijzigingen heeft ondergaan en dat de vier traveeën met schoren en al tegelijkertijd, dus in 1623, zijn opgetrokken. De bewijzen hiervoor vindt men in de doorlopende voetplaat en in de telmerken. Deze bracht de timmerman aan, nadat hij het houten geraamte op de grond pasklaar had gemaakt. Door alle onderdelen te nummeren kon hij bij het oprichten van het weer uit elkaar genomen skelet geen vergissingen begaan. De vier traveeën van de voorgevel nu zijn van de kopgevel aan de straat tot de ingangspartij achtereenvolgens genummerd met M, M1, M11 en M111, waarbij M als een omgekeerde VV moet worden gelezen, het gewone teken voor een lange gevel.

Voorts blijkt de afwijkende detaillering van de met M gemerkte travee onder de poort een logisch gevolg te zijn van de oorspronkelijke opzet. Uit de omstandigheid, dat er op de begane grond achter de jongere kopgevel van baksteen nog een hoekstijl zichtbaar is, maar dat de regels hierboven doorlopen tot in genoemde muur, kan worden afgeleid, dat de verdieping aan de straatkant aanvankelijk was uitgekraagd. Bij een verbouwing in het begin van de vorige eeuw heeft men niet alleen deze op consoles vooruitspringende wand door een rechtopgaande muur vervangen, maar ook de topgevel verwijderd ten behoeve van een dakschild. Ook elders zijn deze aan de middeleeuwse bouwtrant herinnerende kopgevels vernieuwd, b.v. bij het huis op de Markt hoek Gats te Sittard, waar een tot de nok opgaande muur is aangebracht, of bij het pand Ophoven Dorpstraat 3—5, waar alleen de uitgekraagde verdieping is ondermetseld. In beide gevallen kan men echter opzij nog de sporen van de voormalige „sprongen” zien. Alleen in het gehucht Raren onder Vaals komen nog twee boerenhuizen voor met gave uitkragingen in de kopgevel.

De plaats van de deur, op de hoek van het oorspronkelijke huis, beantwoordt aan het normale schema uit het begin van de 17e eeuw, maar het vakwerksysteem van de voorgevel schijnt daarmee in strijd. Als verstijving van het geraamte van verticale stijlen en horizontale regels zijn namelijk slechts brede schoren toegepast, een oplossing, die elders eerst na het midden van de 17e eeuw is bereikt en in de 18e eeuw algemeen wordt. Bovendien heeft men hier aan de gebruikelijke, symmetrisch geconstrueerde drie traveeën een vierde toegevoegd, die door de afwijkende vorm van de schoren de harmonie verbreekt.

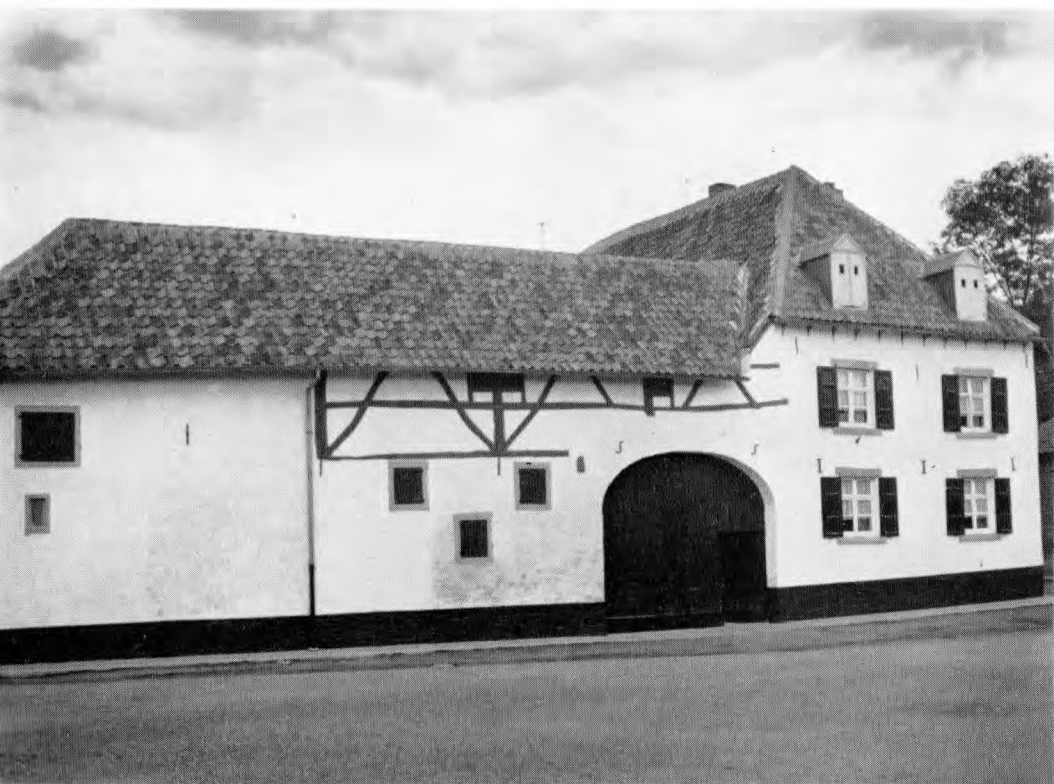
complex, dat na 1818 —behoudens de hoekvulling van de schuur— in hoofdopzet geen ingrijpende wijzigingen meer onderging. Het valt te betreuren, dat architect Schols, die de gevels met zorg heeft gerestaureerd, niet in de gelegenheid is geweest het woonhuis inwendig op te knappen. Nu heeft men het interieur zo drastisch aangepakt, dat het oude karakter hier vrijwel is verdwenen. Het is te hopen, dat dit te zijner tijd weer kan worden hersteld en dat dan tevens de oude voorgevel aan de binnenhof in zijn oorspronkelijke staat wordt teruggebracht. Deze opmerkingen betekenen echter geen gebrek aan waardering voor het beleid van de gemeente ten aanzien van de Chorushoeve. Integendeel, het kleine Munstergeleen mag door het redden van deze belangrijke boerderij ten voorbeeld worden gesteld aan de grote buurgemeenten, die zich van het lot van soortgelijke monumenten van landelijke bouwkunst tot dusver weinig hebben aangetrokken.
